El agua en el contexto de la expansión de palma aceitera en las Tierras Bajas del Norte de Guatemala

Water in the Context of Oil Palm Expansion in Guatemala's Northern Lowlands

Laura Hurtado Paz y Paz*
José Pablo Prado Córdova**

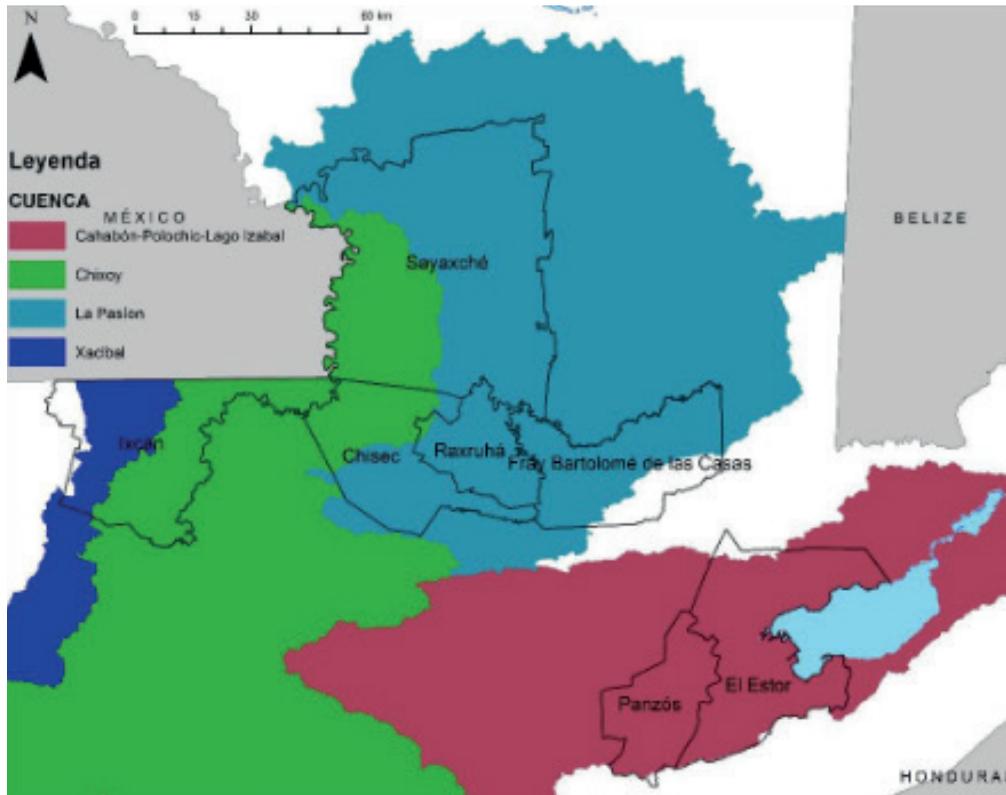
Mapa 2. Cuencas del área de estudio

En los siete municipios estudiados se encuentran localizadas cuatro cuencas principales: tres ubicadas en la vertiente del Golfo de México, siendo estas las cuencas de los ríos Chixoy, La Pasión y Xaclbal; y una cuarta, la cuenca de los ríos Cahabón y Polochic en la vertiente del Mar Caribe. Dentro de estas cuencas se ubican 22 subcuencas y 148 microcuencas, que son las unidades hidrológicas de menor escala.

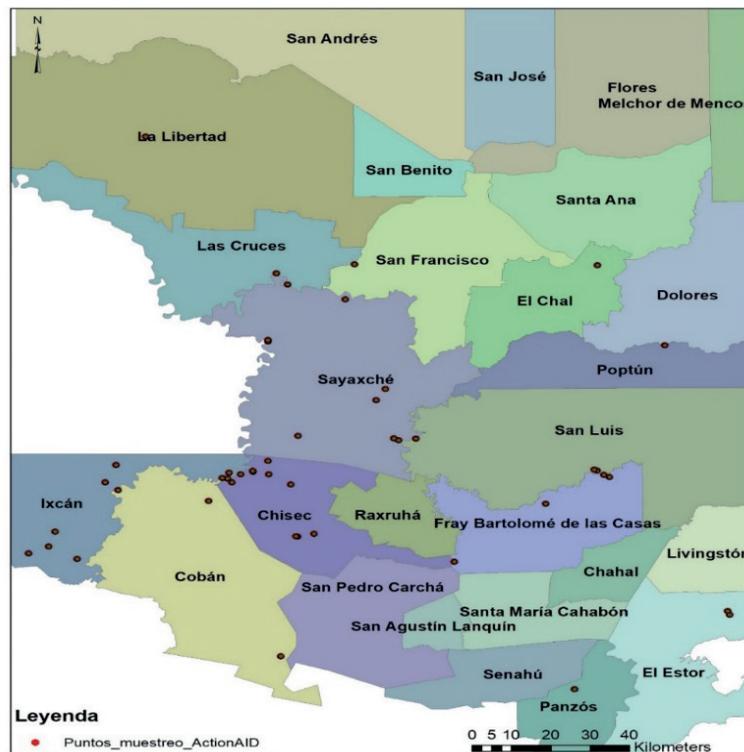
Mapa 3. Área de estudio y puntos de monitoreo

Los muestreos se llevaron a cabo en 45 puntos propuestos inicialmente a nivel de gabinete y posteriormente consensuados y validados en campo con las organizaciones miembros del consorcio ejecutor del proyecto (ActionAid, Congcoop y el Iarna) y la red local de monitoreo, evaluando la disponibilidad social y la accesibilidad física a los puntos para desarrollar el trabajo. El equipo investigador estableció previamente que estos puntos tuvieran representatividad con respecto a las microcuencas bajo estudio, con los diferentes usos principales de la tierra.⁷

Los monitoreos se realizaron en 2019 y 2021 en tres momentos distintos: dos en época seca y uno en época lluviosa. Las medidas de restricción en la movilidad y el cierre de actividades institucionales presenciales debido a la pandemia por la COVID-19 impidieron la realización de los monitoreos previstos en el año 2020. Los resultados obtenidos en las tres giras de monitoreo fueron evaluados a través de tres etapas principales, incluyendo: (a) la estimación de la calidad de agua a través de Índice de Calidad del Agua fisicoquímico (ICA o WQI, por sus siglas en inglés) por microcuenca, unificando todos los resultados de los parámetros de calidad de agua; (b) el análisis estadístico para evaluar el impacto de los diferentes usos de la tierra en la calidad de agua; y (c) un análisis descriptivo de presencia y posibles impactos de los agroquímicos presentes de acuerdo a los niveles de concentración.

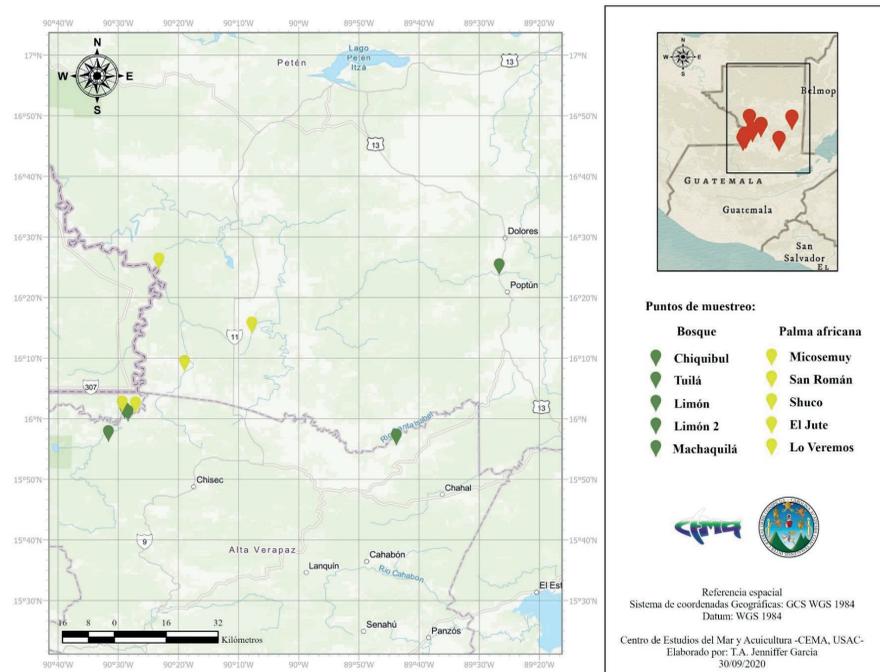
Mapa 4. Mapa de muestreo de macroinvertebrados acuáticos en la Franja Transversal del Norte

el mapa de cobertura vegetal y uso de la tierra 2020, con el cual se validaron y corrigieron los usos presentes en las microcuencas de estudio, para contar con información más precisa que reflejara la realidad. La palma aceitera se consideró cultivo permanente arbóreo cuyo ciclo de producción es superior a un año. Finalmente, se incluyó una categoría propia –el uso de *postpalma*–, definiendo puntos de muestreo que se encuentran justo después de una plantación de palma de aceite.

Los usos de la tierra correspondientes a pradera pantanosa, agricultura permanente y vegetación arbustiva baja, tienen una relación significativa con el índice IBF-SV (El Salvador), indicando que la presencia de estos usos mejora la calidad del agua evidenciada por la presencia y abundancia de ciertas familias de macroinvertebrados benthicos.⁸ Atendiendo al índice BMWP-CR (*biological monitoring working party* modificado para Costa Rica), durante los tres muestreos realizados la calidad de un único río fue “muy buena”, la de 16 ríos “buena”, la de 16 “regular”, de 9 “pobre” y un río presentó calidad “muy pobre”.
